## Stand: Restaurierung Pfarrkirche St. Johannes

JOHANNESKIRCHE  
Bad Homburg - Kirdorf

KARTIERUNG  
- Verteilung des roten Putzes  
nach Befund -  
Bad Homburg - Kirdorf  
Katholische Johanneskirche  
Messplatz 1 | 125

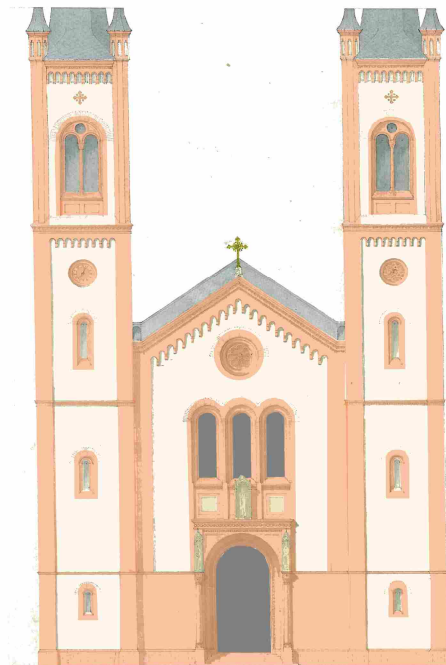
Modellzeichnung des Architekten mit der Farbgestaltung der Kirche:

Sandstein nicht separat kartiert

„Ausgehend von der Fugeneinteilung der Lisenen, Fenster und Friese werden noch einmal die beiden Alternativen des Gesamtkonzeptes des Oberputzes diskutiert.

1. Die am 27.04.09 (zunächst) beschlossene Einfarbigkeit basiert auf der Grundlage eines alten Planes des damaligen Architekten Opfermann in Verbindung mit der jetzigen, damals intensiv diskutierten Fassung. Die von Herrn Schaper (Restaurator) freigelegten 2-farbigen Putzmuster waren zur Zeit der Diskussion allerdings nicht bekannt.
2. Die freigelegte Zweifarbigkeit von etwa 1905 stellt dagegen den einzigen vorhandenen historischen Befund dar. Die Kirche war nach der Erbauung aus Kostengründen viele Jahre unverputzt geblieben. Die abschließenden Arbeiten mit Einbau der Skulpturen am Mittelrisalith erfolgten allerdings erst um 1905. Somit ist der festgestellte Putz als bauzeitlich einzustufen.“
